## RIV-S - Rapport d'inspection visuelle - Structure

Inspection visuelle non destructive - Périmètre limité - Hors note de calcul

| Référence | RIV-S-NOBIS-2026 | Client | KC IMMOBILIER - M. Kevin CLOCQ |
| Site | 7 rue du Docteur Nobis, 42400 Saint-Chamond | Intervenant | Y. Murat - ALLBAT Ingénierie |

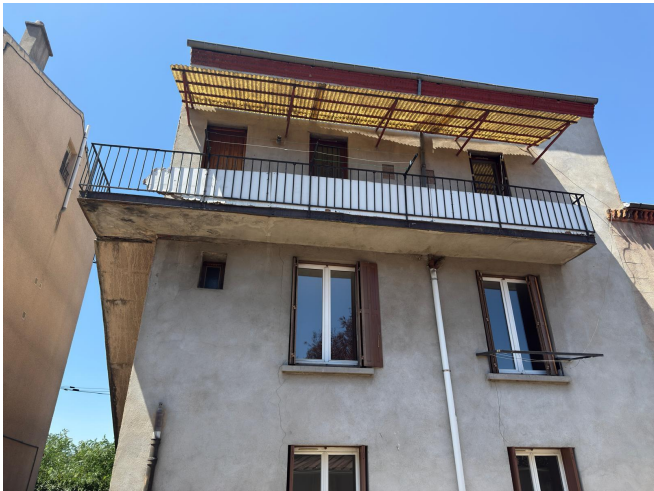
Vue générale de la coursive.

**Nature constatée :** Dégradation de la coursive et défaut apparent de protection à l'eau

La coursive extérieure présente un état d'usage dégradé. Aucun système d'étanchéité continu et identifiable n'a été observé en surface sur les zones visibles. Les entrées d'eau répétées ont vraisemblablement contribué à l'altération progressive de la sous-face, des rives et des éléments métalliques associés.

Une réfection de l'étanchéité de la surface est à prévoir, avec traitement soigné des relevés, évacuations et points singuliers. Avant remise en état, les fers et profilés participant au support de la coursive devront être rendus accessibles et examinés afin d'apprécier leur niveau réel de corrosion.

| Travaux à programmer | Mettre en place une étanchéité adaptée et durable. Contrôler les sections métalliques après mise à nu. Traiter les éléments récupérables ; renforcer ou remplacer ceux présentant une perte de section, une perforation ou une déformation significative. Prévoir un diagnostic plus poussé si l'état découvert est supérieur à celui visible lors de la visite. |

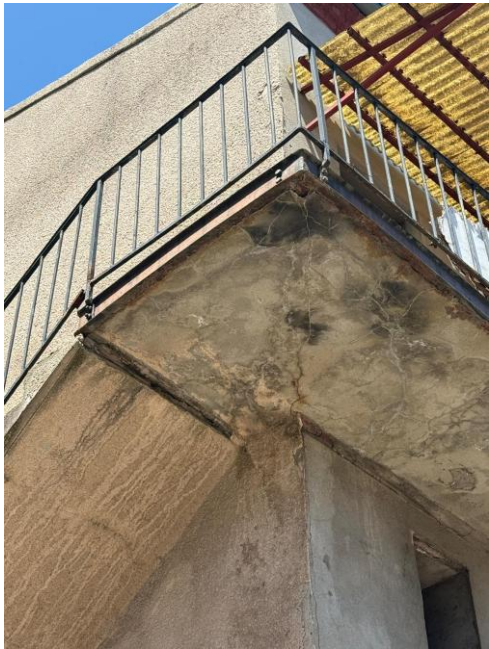
Sous-face : fissuration, altérations et traces liées aux entrées d'eau.

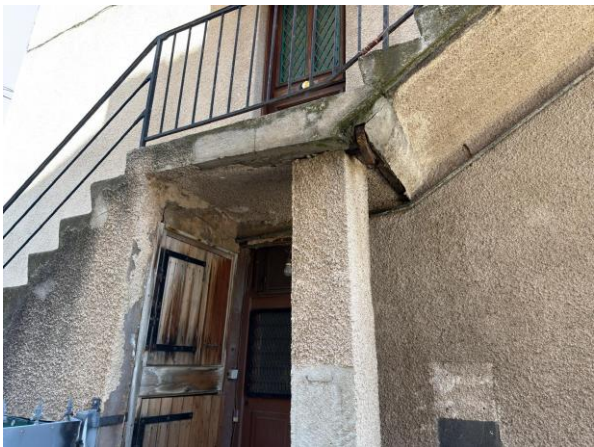
*Profils visibles au droit de l'accès extérieur.*

**Nature constatée :** Oxydation et corrosion de plusieurs pièces métalliques accessibles

Plusieurs fers et profilés métalliques visibles présentent un début ou un développement de corrosion. L'examen étant limité aux faces accessibles, il n'est pas possible de quantifier l'éventuelle perte de section ni d'apprécier l'état des parties noyées ou masquées.

Les éléments ne présentant qu'une corrosion superficielle devront être décapés jusqu'au support sain, puis recevoir un système de protection anticorrosion compatible avec leur exposition. Lorsque la corrosion s'accompagne d'une perte de section importante, d'un feuilletage, d'une perforation, d'une déformation ou d'un assemblage affaibli, la pièce concernée devra être remplacée ou renforcée sur la base d'une vérification adaptée.

| Contrôle et traitement | Ne pas recouvrir les profilés avant contrôle. Procéder au décapage, à l'évaluation de l'épaisseur résiduelle et au traitement anticorrosion. Remplacer ou renforcer les éléments trop altérés, suivant les dispositions définies par un professionnel compétent. |

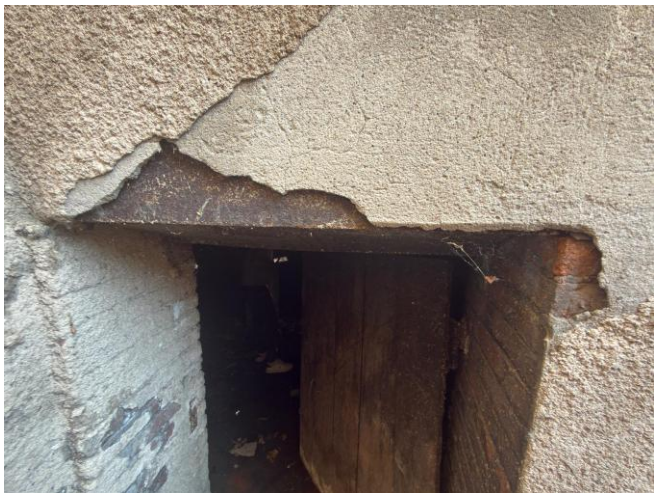
*Corrosion visible en rive et au droit des assemblages.*

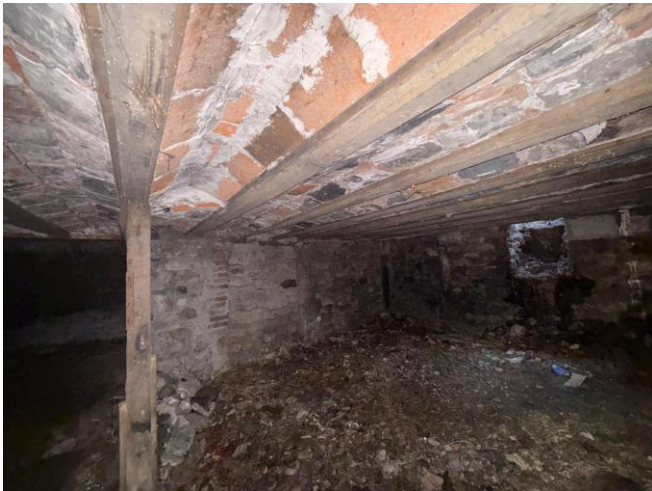
Vue générale de la sous-face du plancher sur cave.

**Nature constatée :** Déformation importante du plancher et indices d'altération du bois

**Mesure indicative communiquée :** Flèche visuelle d'au moins 3 cm, perceptible en surface et en sous-face

Le plancher haut de cave présente une flèche importante, estimée visuellement à au moins 3 cm. Cette déformation est perceptible depuis le niveau supérieur ainsi qu'en sous-face. En l'absence de relevé géométrique, de sondage des bois et de note de calcul, l'origine exacte et la capacité résiduelle du plancher ne peuvent pas être établies dans le cadre de cette mission.

Il est pros crit d'ajouter des charges permanentes ou des charges concentrées complémentaires sur ce plancher avant vérification. Afin d'améliorer sa rigidité, il apparaît préférable d'étudier un recoupement de la portée au moyen d'une poutre intermédiaire en bois ou en acier. Le dimensionnement, les appuis et les assemblages devront faire l'objet d'une étude structurelle spécifique avant exécution.

Les éléments en bois accessibles devront également faire l'objet d'un diagnostic sanitaire ciblé et d'un traitement contre les insectes xylophages, réalisé après identification de l'attaque et vérification de l'état résiduel des sections.

| <b>Vigilance renforcée</b> | Maintenir l'usage et les charges existantes sans augmentation. Programmer une étude de renforcement visant notamment la réduction de portée. Faire contrôler et traiter les bois par une entreprise qualifiée. |

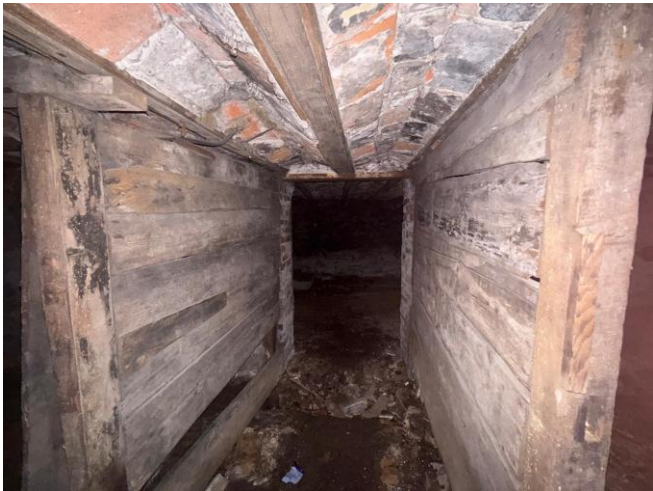
Solivage et appuis visibles depuis la cave.

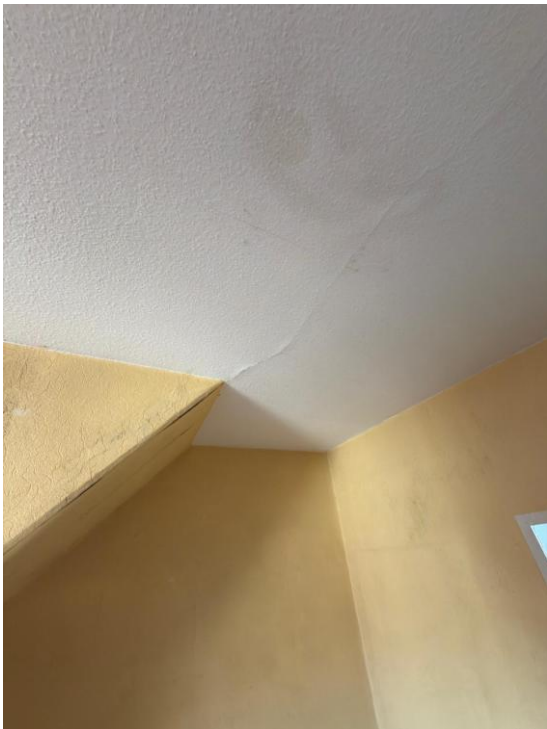
*Vue localisée d'un plafond. La souplesse ressentie lors de la circulation ne peut pas être restituée par une photographie.*

**Nature constatée :** Souplesse importante des planchers lors de la circulation

Les planchers du rez-de-chaussée et du premier étage ont présenté, lors de la visite, une flexibilité importante, pouvant être qualifiée d'anormalement perceptible au regard d'un usage courant. Ce constat est qualitatif : aucune mesure de flèche, aucun essai de charge et aucune reconnaissance complète des sections ou portées n'ont été réalisés.

Le bâtiment étant ancien et les planchers étant toujours en place, aucune rupture manifeste n'a été constatée lors de la visite. Cette ancienneté ne permet toutefois pas de conclure à leur capacité à recevoir des charges supplémentaires ou une nouvelle distribution intérieure.

Il est donc proscrit d'ajouter des surcharges nouvelles sur ces planchers. Les cloisons existantes ne doivent pas être déplacées, supprimées ou modifiées sans étude structurelle préalable : avec le temps et les déformations du plancher, certaines peuvent participer localement à la reprise des charges et présenter un comportement semi-porteur.

| Restrictions de transformation | Conserver les charges, usages et cloisonnements actuels tant qu'aucune étude n'a été réalisée. Tout projet de chape, doublage lourd, redistribution, suppression de cloison ou changement d'usage devra être précédé d'un diagnostic structurel ciblé. |

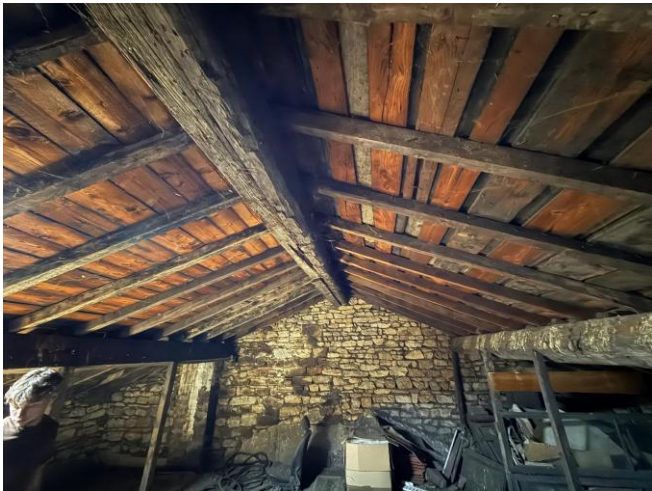
Vue d'ensemble de la charpente accessible.

**Nature constatée :** Indices d'attaque biologique sur des éléments de charpente

Certains bois de charpente présentent des altérations de surface et des indices compatibles avec une attaque d'insectes xylophages. L'inspection visuelle ne permet pas, à elle seule, de déterminer si l'attaque est active, d'identifier précisément l'agent biologique ni de quantifier la perte de résistance des sections concernées.

Un diagnostic sanitaire ciblé devra être réalisé par une entreprise spécialisée. Il comprendra, selon les besoins, des sondages localisés, l'identification des zones atteintes, la vérification de l'humidité et l'examen des appuis. Un traitement curatif ou préventif adapté devra ensuite être appliqué sur les bois conservés. Les pièces fortement dégradées devront être renforcées ou remplacées après appréciation de leur état réel.

| Entretien nécessaire | Faire diagnostiquer et traiter la charpente contre les insectes xylophages. Ne pas limiter l'intervention à une pulvérisation superficielle lorsque les sondages révèlent une atteinte en profondeur. Vérifier prioritairement les appuis et les grosses sections. |

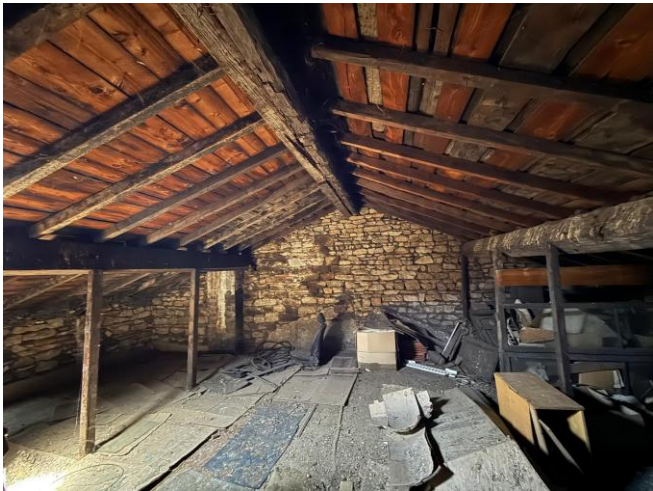
Pannes, chevrons et volige visibles depuis les combles.
