# RESUME DU DTG

## DTG (Diagnostics Techniques Global) :

**B.E (Bureau d'Etude structure) :**  
Diagnostic visuel de l'état du bâti

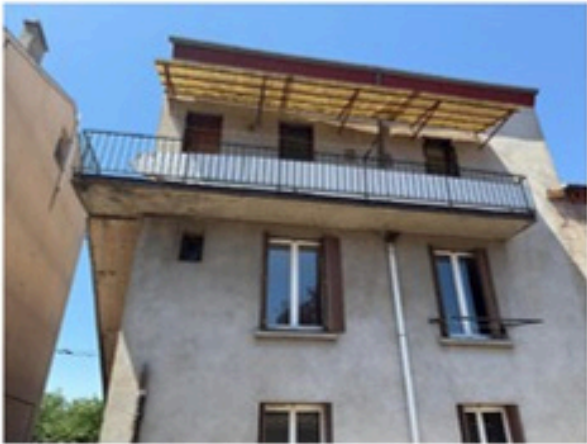
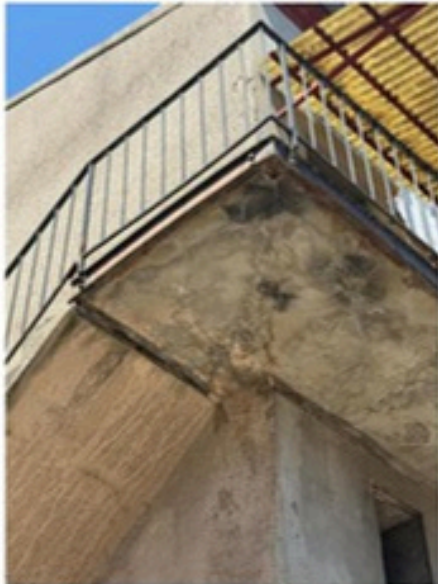
Vue générale de la coursive.

Sous-face : fissuration, altérations et traces liées aux entrées d'eau.

**Nature constatée :** Dégradation de la coursive et défaut apparent de protection à l'eau

La coursive extérieure présente un état d'usage dégradé. Aucun système d'étanchéité continu et identifiable n'a été observé en surface sur les zones visibles. Les entrées d'eau répétées ont vraisemblablement contribué à l'altération progressive de la sous-face, des rives et des éléments métalliques associés.

Une réfection de l'étanchéité de la surface est à prévoir, avec traitement soigné des relevés, évacuations et points singuliers. Avant remise en état, les fers et profilés participant au support de la coursive devront être rendus accessibles et examinés afin d'apprécier leur niveau réel de corrosion.

Mettre en place une étanchéité adaptée et durable. Contrôler les sections métalliques après mise à nu. Traiter les éléments récupérables ; renforcer ou remplacer ceux présentant une perte de section, une perforation ou une déformation significative. Prévoir un diagnostic plus poussé si l'état découvert est supérieur à celui visible lors de la visite.

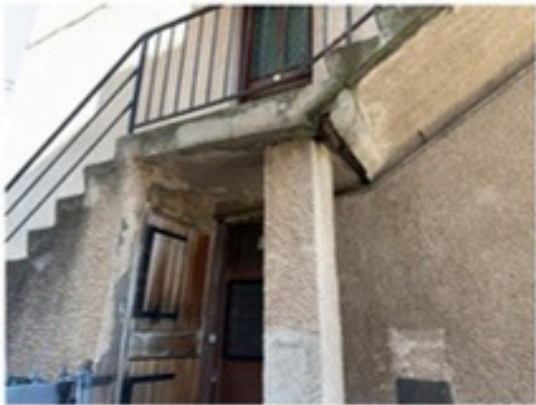
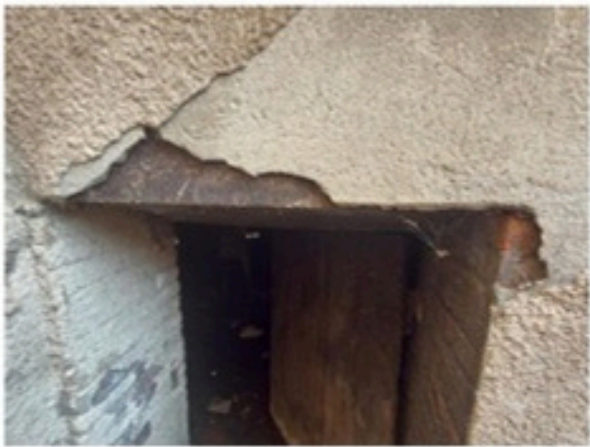
Profils visibles au droit de l'accès extérieur.

Corrosion visible en rive et au droit des assemblages.

**Nature constatée :** Oxydation et corrosion de plusieurs pièces métalliques accessibles

Plusieurs fers et profils métalliques visibles présentent un début ou un développement de corrosion. L'examen étant limité aux faces accessibles, il n'est pas possible de quantifier l'éventuelle perte de section ni d'apprécier l'état des parties noyées ou masquées.

Les éléments ne présentant qu'une corrosion superficielle devront être découpés jusqu'au support sain, puis recevoir un système de protection anticorrosion compatible avec leur exposition. Lorsque la corrosion s'accompagne d'une perte de section importante, d'un feuilletage, d'une perforation, d'une déformation ou d'un assemblage affaibli, la pièce concernée devra être remplacée ou renforcée sur la base d'une vérification adaptée.

Ne pas recouvrir les profils avant contrôle. Procéder au décapage, à l'évaluation de l'épaisseur résiduelle et au traitement anticorrosion. Remplacer ou renforcer les éléments trop altérés, suivant les dispositions définies par un professionnel compétent.

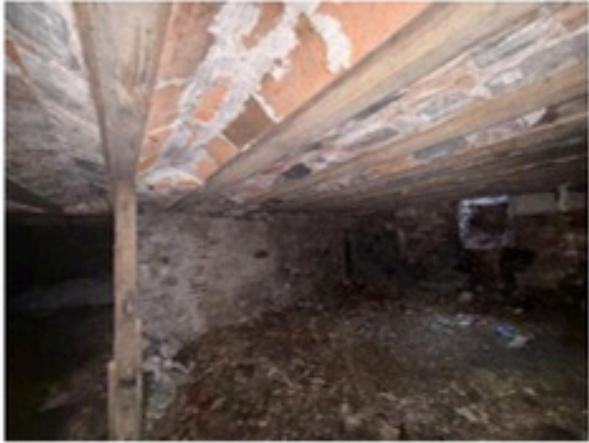
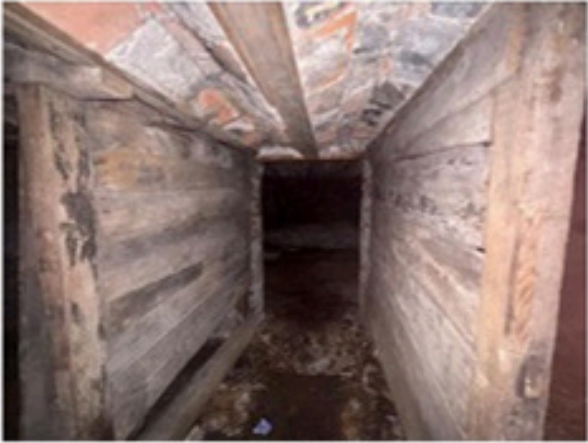
Vue générale de la sous-face du plancher sur cave.

Solivage et appuis visibles depuis la cave.

**Nature constatée :** Déformation importante du plancher et indices d'altération du bois

**Mesure indicative communiquée :** Flèche visuelle d'au moins 3 cm, perceptible en surface et en sous-face

Le plancher haut de cave présente une flèche importante, estimée visuellement à au moins 3 cm. Cette déformation est perceptible depuis le niveau supérieur ainsi qu'en sous-face. En l'absence de relevé géométrique, de sondage des bois et de note de calcul, l'origine exacte et la capacité résiduelle du plancher ne peuvent pas être établies dans le cadre de cette mission.

Il est prosaïte d'ajouter des charges permanentes ou des charges concentrées complémentaires sur ce plancher avant vérification. Afin d'améliorer sa rigidité, il apparaît préférable d'étudier un recoupement de la portée au moyen d'une poutre intermédiaire en bois ou en acier. Le dimensionnement, les appuis et les assemblages devront faire l'objet d'une étude structurelle spécifique avant exécution.

Les éléments en bois accessibles devront également faire l'objet d'un diagnostic sanitaire ciblé et d'un traitement contre les insectes xylophages, réalisé après identification de l'attaque et vérification de l'état résiduel des sections.

| <b>Vigilance renforcée</b> | Maintenir l'usage et les charges existantes sans augmentation. Programmer une étude de renforcement visant notamment la réduction de portée. Faire contrôler et traiter les bois par une entreprise qualifiée. |

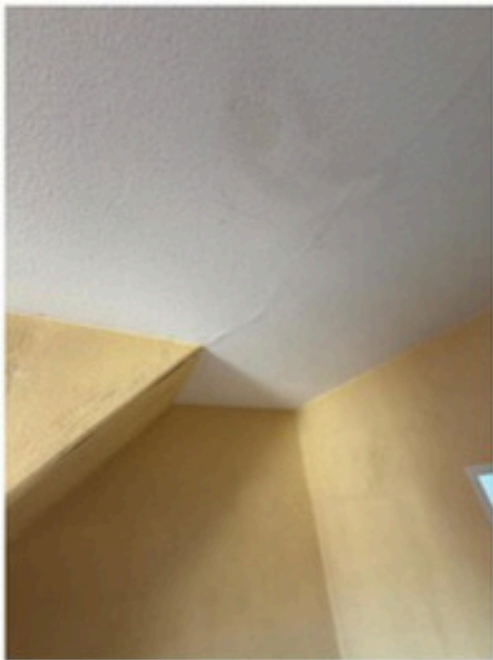
*Vue localisée d'un plafond. La souplesse ressentie lors de la circulation ne peut pas être restituée par une photographie.*

**Nature constatée :** Souplesse importante des planchers lors de la circulation

Les planchers du rez-de-chaussée et du premier étage ont présenté, lors de la visite, une flexibilité importante, pouvant être qualifiée d'anormalement perceptible au regard d'un usage courant. Ce constat est qualitatif : aucune mesure de flèche, aucun essai de charge et aucune reconnaissance complète des sections ou portées n'ont été réalisés.

Le bâtiment étant ancien et les planchers étant toujours en place, aucune rupture manifeste n'a été constatée lors de la visite. Cette ancienneté ne permet toutefois pas de conclure à leur capacité à recevoir des charges supplémentaires ou une nouvelle distribution intérieure.

Il est donc proscrit d'ajouter des surcharges nouvelles sur ces planchers. Les cloisons existantes ne doivent pas être déplacées, supprimées ou modifiées sans étude structurelle préalable : avec le temps et les déformations du plancher, certaines peuvent participer localement à la reprise des charges et présenter un comportement semi-porteur.

Conserver les charges, usages et cloisonnements actuels tant qu'aucune étude n'a été réalisée. Tout projet de chape, doublage lourd, redistribution, suppression de cloison ou changement d'usage devra être précédé d'un diagnostic structurel ciblé.

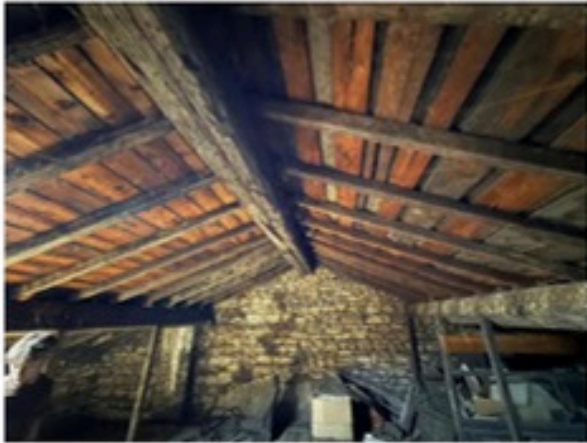
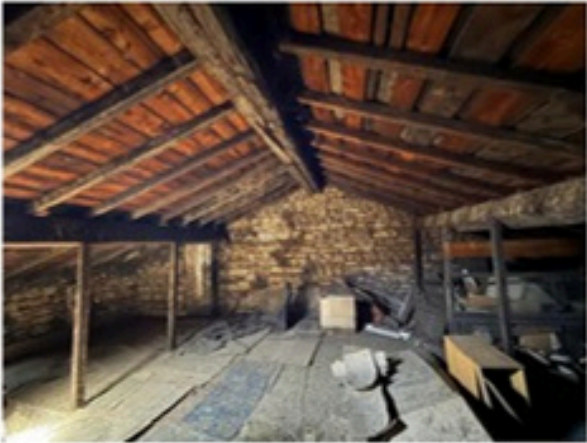
Vue d'ensemble de la charpente accessible.

Pannes, chevrons et voilge visibles depuis les combles.

### Nature constatée : Indices d'attaque biologique sur des éléments de charpente

Certains bois de charpente présentent des altérations de surface et des indices compatibles avec une attaque d'insectes xylophages. L'inspection visuelle ne permet pas, à elle seule, de déterminer si l'attaque est active, d'identifier précisément l'agent biologique ni de quantifier la perte de résistance des sections concernées.

Un diagnostic sanitaire ciblé devra être réalisé par une entreprise spécialisée. Il comprendra, selon les besoins, des sondages localisés, l'identification des zones atteintes, la vérification de l'humidité et l'examen des appuis. Un traitement curatif ou préventif adapté devra ensuite être appliqué sur les bois conservés. Les pièces fortement dégradées devront être renforcées ou remplacées après appréciation de leur état réel.

Faire diagnostiquer et traiter la charpente contre les insectes xylophages. Ne pas limiter l'intervention à une pulvérisation superficielle lorsque les sondages révèlent une atteinte en profondeur. Vérifier prioritairement les appuis et les grosses sections.

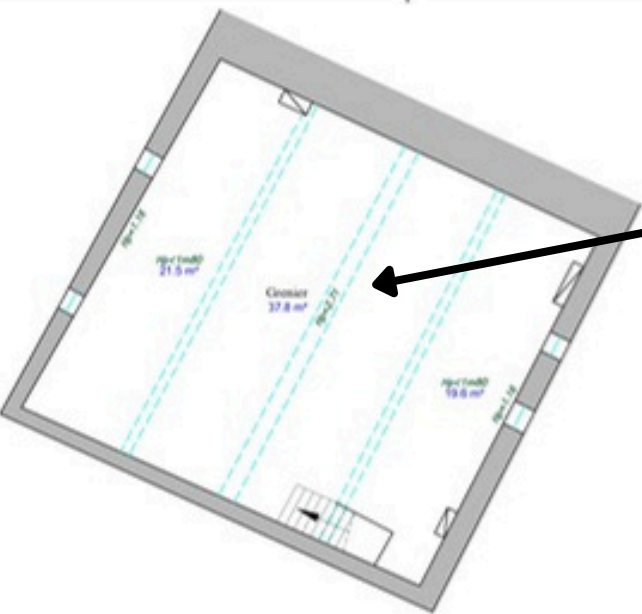
### LOCALISATION SUR PLAN :

La charpente est globalement correcte comme vu avec le bureau d'étude, cependant pour préserver sa qualité dans le temps comme préconisé, les travaux suivants seront effectués.

- Traitement du bois de charpente
