# Rapport Sites et Sols Pollués

## Etudes historique, documentaire et de vulnérabilité, programme d'investigations sur les milieux et interprétation des résultats

AD Carrosserie et Garage Expert  
44 rue de Patroa  
42100 – Saint-Etienne

REFERENCE DU RAPPORT (CHRONO) : EL7P3/22/258

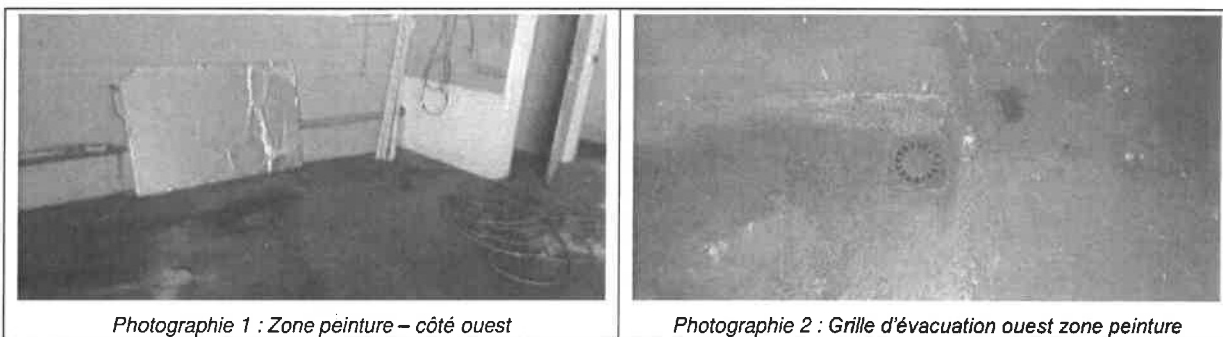
*Photographie 1 : Zone peinture – côté ouest*

*Photographie 2 : Grille d'évacuation ouest zone peinture*

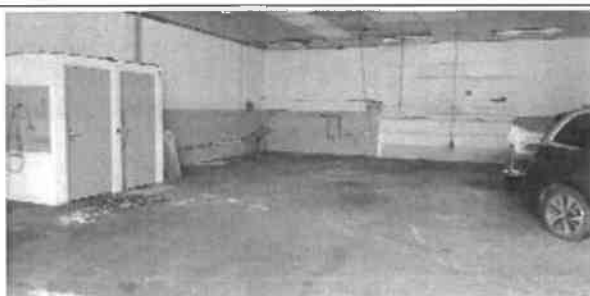
*Photographie 3 : Zone peinture – côté est*

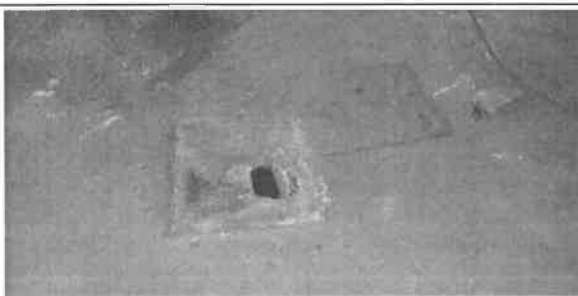
*Photographie 4 : Grille d'évacuation est zone peinture*

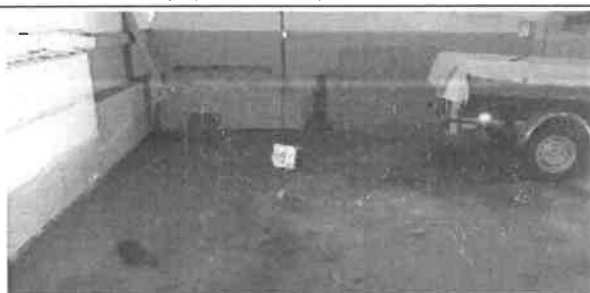
*Photographie 5 : Zone peinture – côté sud-est*

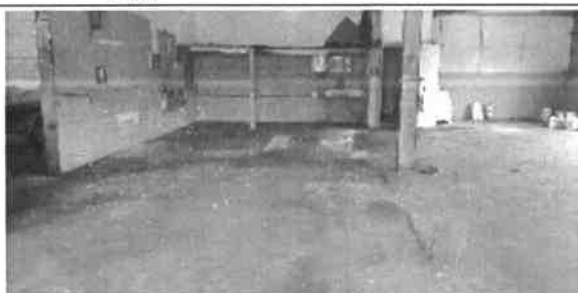
*Photographie 6 : Partie atelier mécanique*

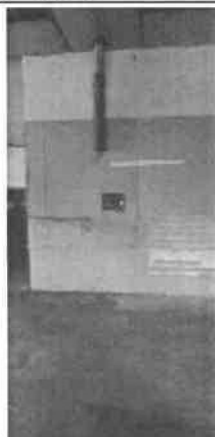
*Photographie 7 : Emplacement de l'ancienne chaudière*

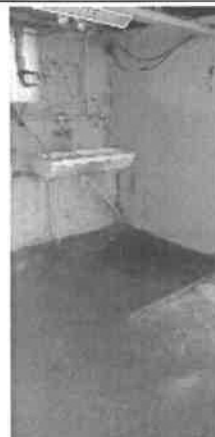
*Photographie 8 : Coin lavabo de l'atelier mécanique*

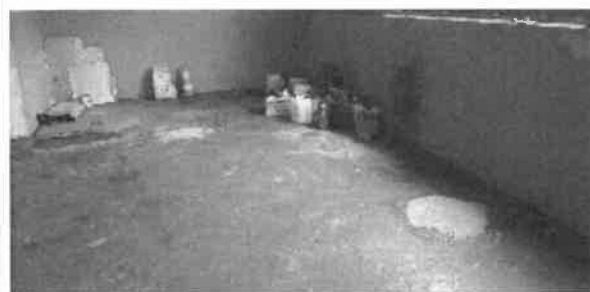
*Photographie 9 : Partie sud de l'atelier sur box*

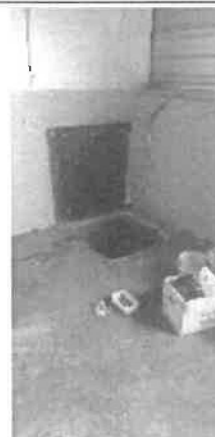
*Photographie 10 : Trappe d'accès au local cuves depuis l'atelier*

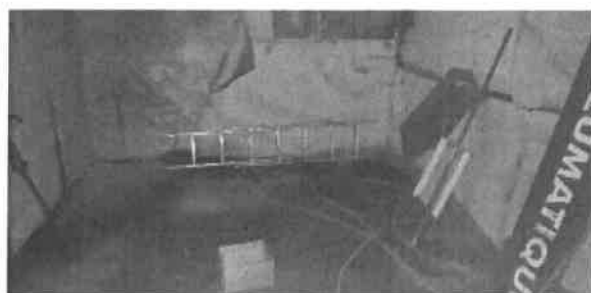
*Photographie 11 : Local cuves*

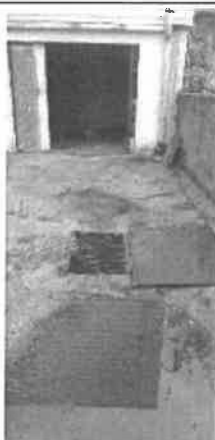
*Photographie 13 : Grille d'eaux pluviales devant le local cuves*

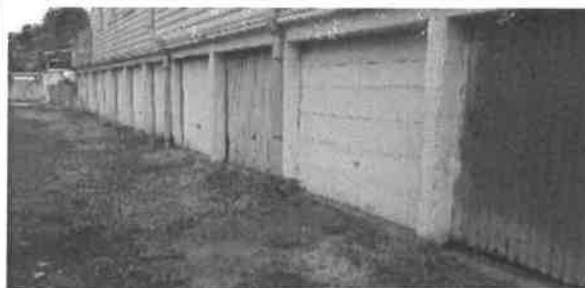
*Photographie 14 : Box de garage*

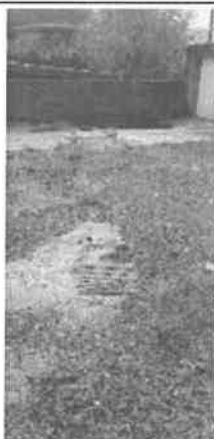
*Photographie 15 : Grilles d'eaux pluviales et box détaché*

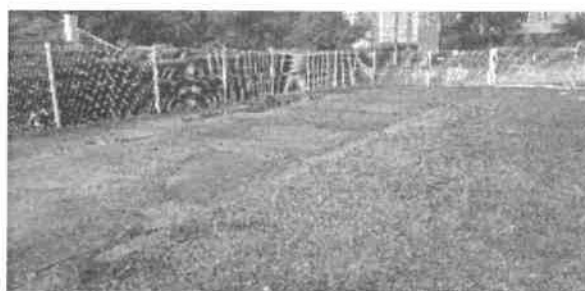
*Photographie 16 : Parking sud du site*

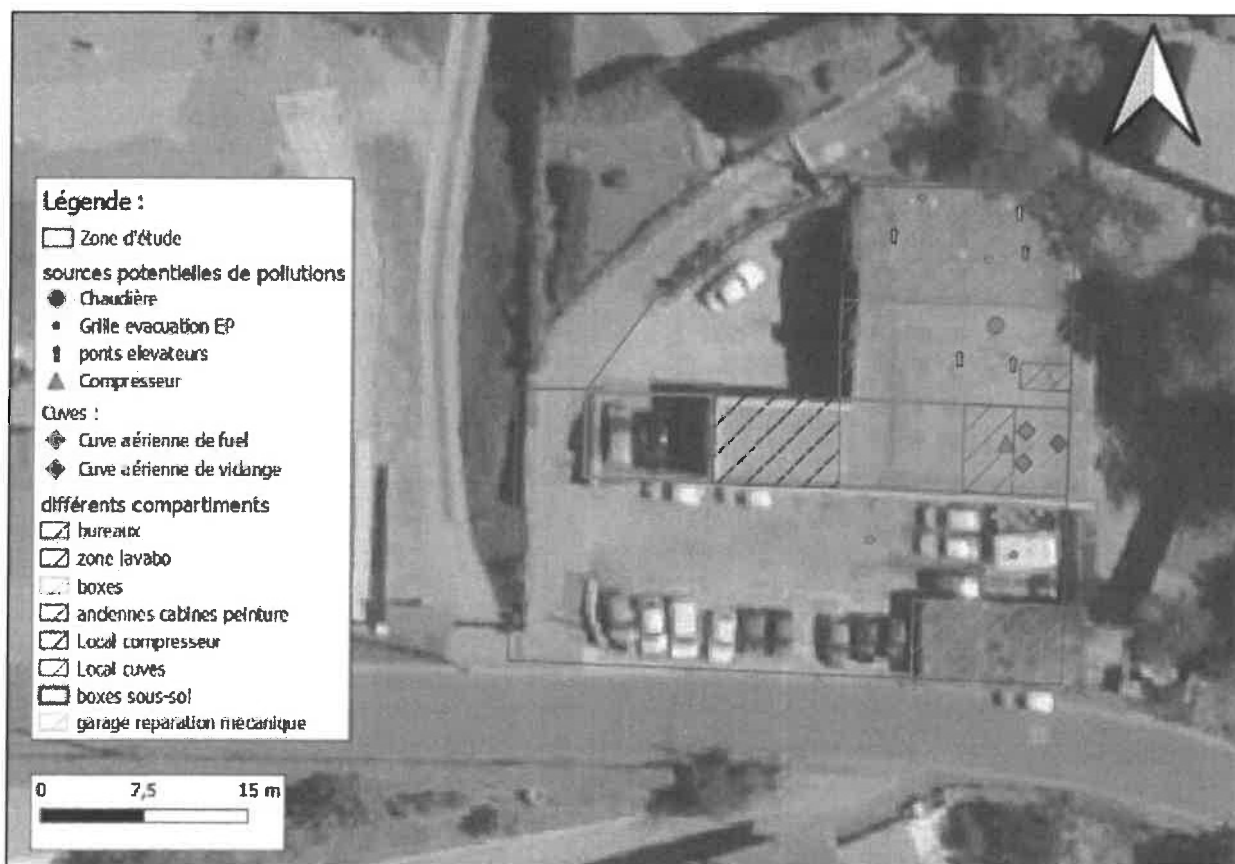
**FIGURE 7 : LOCALISATION DES ACTIVITES / INSTALLATIONS POTENTIELLEMENT POLLUANTES / PRATIQUES / ACCIDENTS POUVANT ETRE A L'ORIGINE D'UNE CONTAMINATION POTENTIELLE**

| Source | Localisation | Profondeur | Composés traceurs | Actuelle ou passée |
|---|---|---|---|---|
| Anciennes cabines de peinture | Partie nord du garage | 2 m | HCT, HAP, BTEX, COHV, ETM, PCB | Passée |
| Réparation mécanique | Parties centrale et sud-est du garage | 2 m | HCT, HAP, BTEX, COHV, ETM, PCB | Passée |
