RIV-S - Rapport d'inspection visuelle - Structure

Inspection visuelle non destructive - Périmètre limité - Hors note de calcul

| Référence | RIV-S-ST-PIERRE-2026 | Client | KC IMMOBILIER - M. Kevin CLOCQ |
| Site | 9 place Saint-Pierre, 42400 Saint-Chamond | Intervenant | Y. Murat - ALLBAT Ingénierie |

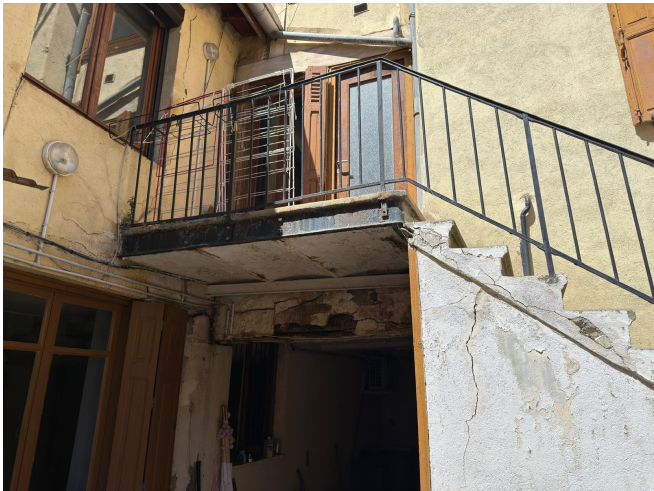
Vue générale du passage, du palier et de la poutre.

**Nature constatée :** Dégradation importante d'une poutre principale après plusieurs dégâts des eaux

La poutre principale visible au droit du passage présente une dégradation marquée du bois, compatible avec des infiltrations ou dégâts des eaux répétés. Les zones accessibles montrent une altération de matière ; les parties masquées par les enduits et habillages n'ont pas pu être examinées.

Dans le cadre de cette visite visuelle, il n'est pas possible de quantifier la section résistante restante ni de déterminer si une réparation locale est suffisante. La poutre devra être mise à nu, sondée et soit renforcée, soit remplacée selon son état réel. Les dispositions de reprise, les appuis et le phasage d'intervention devront être définis avant travaux.

| Travaux à programmer | Supprimer durablement l'origine des entrées d'eau, dégager les faces accessibles puis faire vérifier le bois. Prévoir un renforcement ou un remplacement de la poutre. En cas de bois très friable, de déformation ou d'aggravation, faire sécuriser localement la zone avant intervention prévoir une étude structure. |

| 1 | Mettre à nu et faire contrôler la poutre principale, puis la renforcer ou la remplacer selon l'état résiduel du bois. |

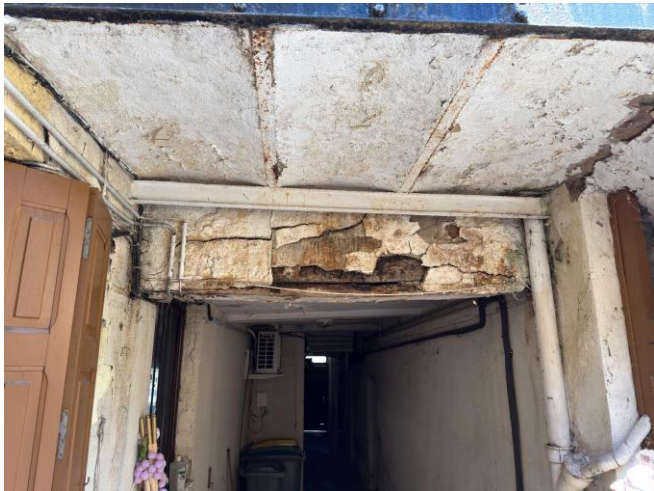
Bois fortement altéré au droit du passage.

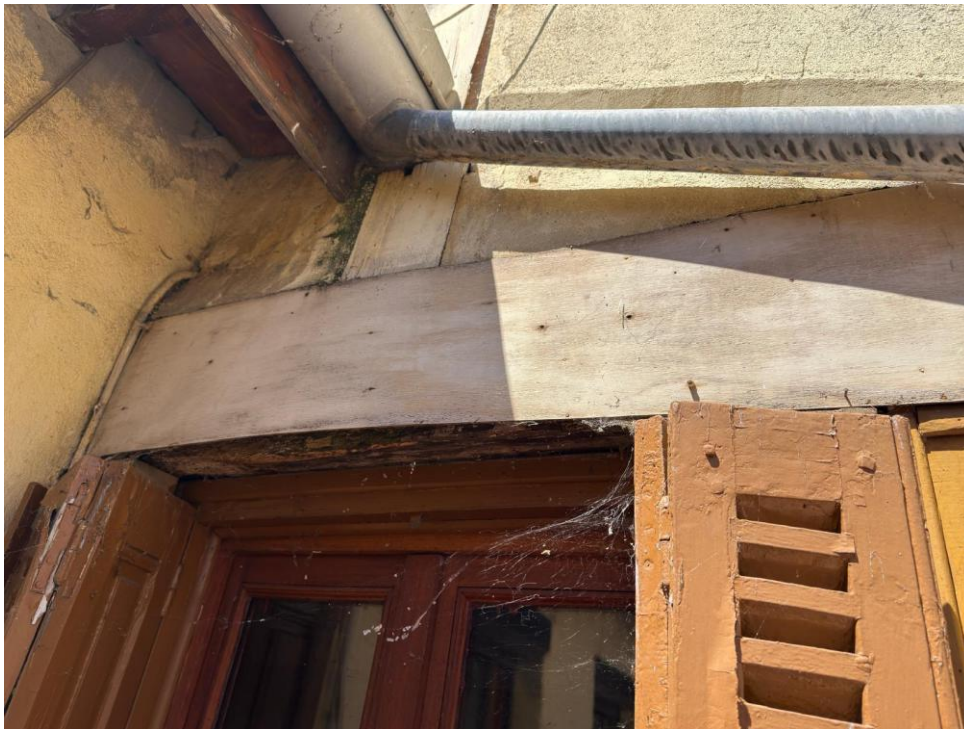
*Linteau bois au-dessus de la porte-fenêtre, exposé aux entrées d'eau.*

**Nature constatée :** Altération du linteau bois situé au-dessus de la porte-fenêtre

Le linteau bois situé au-dessus de la porte-fenêtre présente des traces d'humidité et une dégradation visible, particulièrement au droit des zones exposées aux écoulements. L'examen visuel ne permet pas d'apprécier la profondeur de l'altération ni l'état des extrémités engagées dans les murs.

Ce linteau devra faire l'objet d'une mise à nu et d'un sondage localisé. S'il conserve une section saine suffisante, un renforcement peut être envisagé. Si la dégradation est profonde ou affecte les appuis, son remplacement sera préférable. La reprise de l'étanchéité en partie supérieure est indispensable afin d'éviter la réapparition du désordre.

Traiter d'abord l'origine des infiltrations, puis renforcer ou remplacer le linteau selon l'état du bois découvert. Faire définir les appuis et les assemblages par un professionnel compétent avant exécution.

| 2 | Réparer ou remplacer le linteau de la porte-fenêtre après suppression durable des entrées d'eau. |

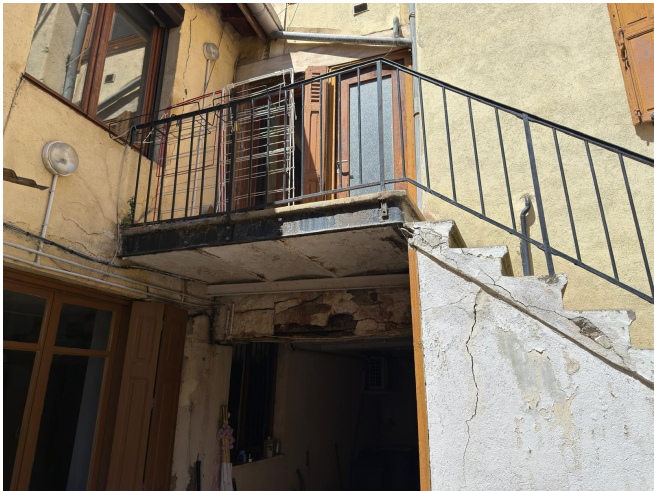
Vue générale de l'escalier et du palier.

**Nature constatée :** Défaut de protection à l'eau et dégradations visibles sur le palier et l'escalier

Le palier et l'escalier extérieurs sont directement exposés aux intempéries. L'état des surfaces et de la sous-face traduit des entrées d'eau anciennes ou répétées. L'absence d'une étanchéité continue et correctement raccordée aux points singuliers favorise la dégradation progressive des éléments constitutifs.

Une étanchéité adaptée devra être mise en place sur le palier et les zones horizontales, avec traitement des relevés, rives et évacuations. Les éléments structurels accessibles devront être surveillés et traités lorsque leur état le permet. Toute pièce présentant une perte de section, une déformation ou une altération importante devra être renforcée ou remplacée après vérification.

| Entretien et surveillance | Reprendre l'étanchéité du palier et des zones exposées. Contrôler régulièrement la sous-face, les rives, les assemblages et les éléments porteurs ; traiter ou remplacer les parties dégradées si nécessaire. |

| 3 | Réaliser l'étanchéité de l'escalier et du palier, puis surveiller et traiter leurs éléments structurels. |

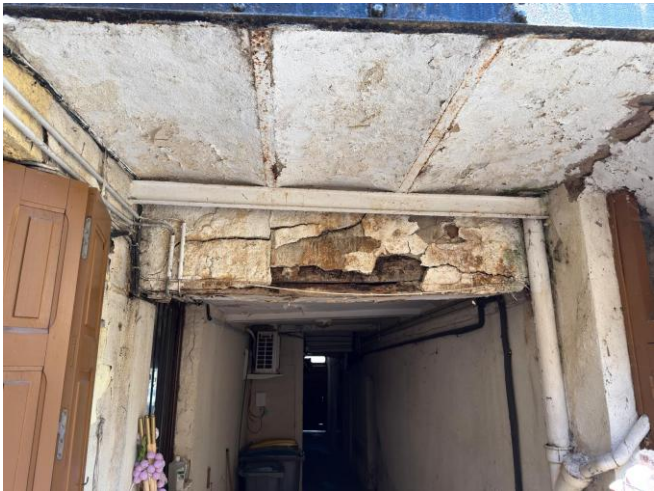
Sous-face du palier et éléments structurels associés.

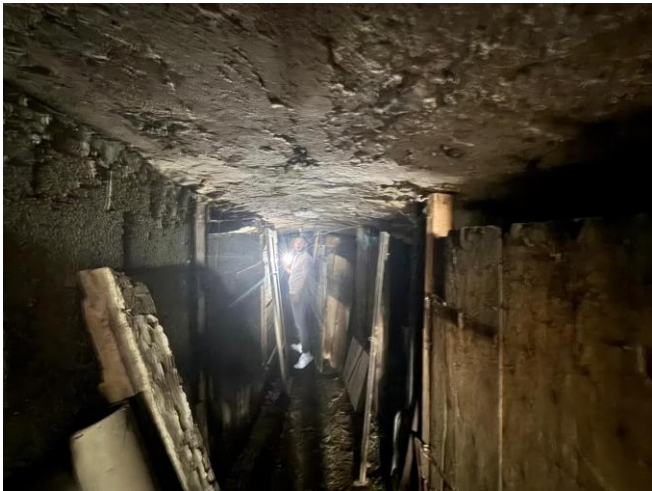
Cave ventilée mais fortement encombrée.

**Nature constatée :** État structurel visuel satisfaisant, avec humidité importante et encombrement

Les caves observées présentent un état général relativement satisfaisant sur les parties accessibles. Elles disposent d'une ventilation, ce qui est favorable à la gestion de l'humidité. Une présence importante d'humidité a néanmoins été constatée, phénomène fréquent dans les caves anciennes en contact avec le sol.

L'encombrement actuel limite la circulation de l'air et réduit la visibilité des parois et ouvrages. Il est recommandé d'évacuer les matériaux stockés, de dégager les entrées et sorties d'air et de maintenir les dispositifs de ventilation ouverts. Après désencombrement, une nouvelle observation pourra être réalisée si des zones jusque-là masquées apparaissent dégradées.

| Mesure d'entretien | Désencombrer les caves, préserver une lame d'air autour des parois, maintenir les ventilations en fonctionnement et surveiller les traces d'humidité. Aucun désordre structurel majeur n'a été identifié sur les seules zones visibles. |

| 4 | Désencombrer les caves et maintenir les dispositifs de ventilation pleinement dégagés. |

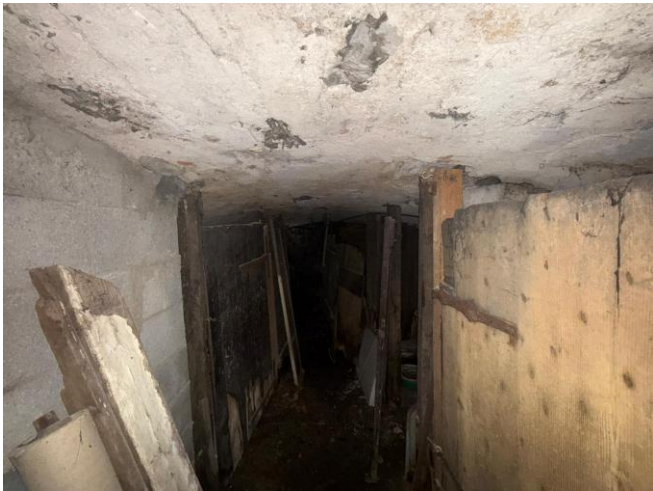
Circulations et volumes de cave à dégager.

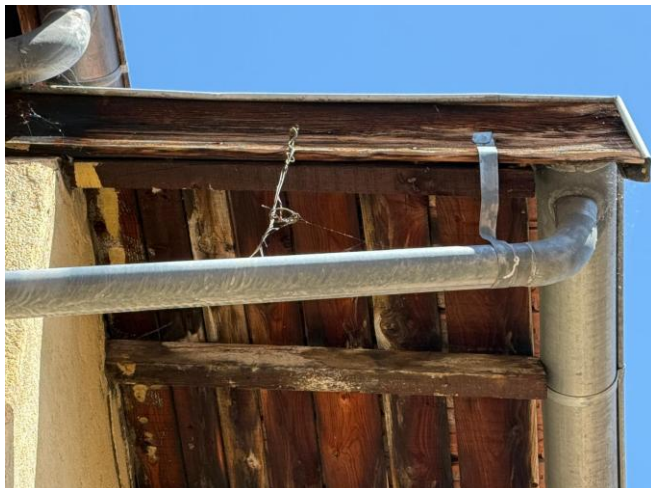
*Chevrons en rive ayant subi des entrées d'eau.*

**Nature constatée :** Charpente globalement correcte, avec altérations localisées de certains chevrons

Depuis l'extérieur, certains chevrons et bois de rive présentent des altérations liées à des entrées d'eau, avec développement de mousse ou dégradation de surface. Les pièces les plus atteintes devront être remplacées. Plusieurs chevrons pourront également nécessiter un doublage localisé, à confirmer lors d'une visite complète par un charpentier.

Un traitement préventif ou curatif contre les insectes xylophages devra être appliqué sur les bois conservés après diagnostic sanitaire et préparation adaptée du support.

Faire intervenir un charpentier pour revoir l'ensemble, remplacer les chevrons dégradés par l'eau, confirmer les doublages ponctuels et traiter les bois. À ce stade, aucun désordre général alarmant n'a été identifié sur la charpente visible.

| 5 | Faire intervenir un charpentier pour les chevrons, les doublages ponctuels et le traitement de la charpente. |

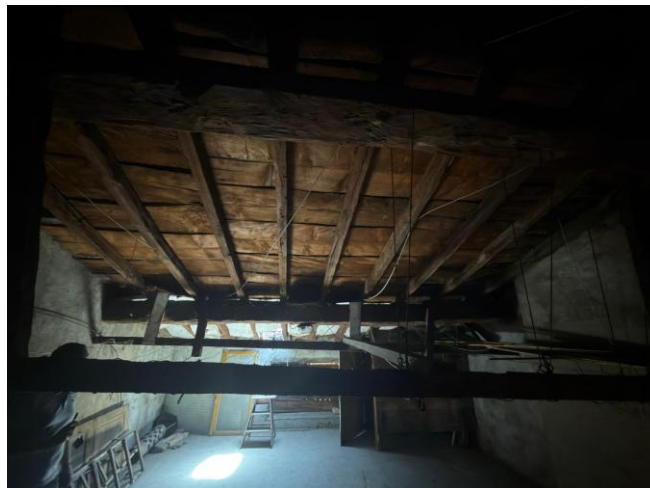
*Vue intérieure de la charpente accessible.*

Depuis l'intérieur, aucune problématique majeure n'a été relevée sur les parties accessibles de la charpente. Aucune flèche importante, rupture ou déformation générale préoccupante n'a été constatée au cours de la visite. L'appréciation reste visuelle et ne porte pas sur les parties masquées ou difficilement accessibles.
