# Rapport de Diagnostic Immobilier

## DOSSIER DE DIAGNOSTICS TECHNIQUES

**Référence : SUCCESSION FAURAND/MESSY**

Bien : **Appartement**  
Adresse : **Bâtiment (5<sup>ème</sup> étage)**  
**3 rue de la Marne**  
**42100 SAINT-ÉTIENNE**  
Numéro de lot : **NC**  
Référence Cadastre : **NC**

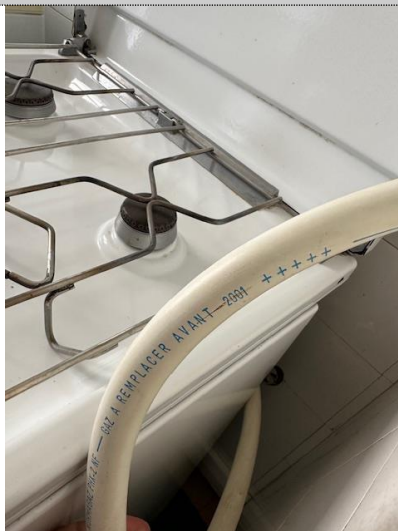
### Point de contrôle N° 14

**A1** La date limite d'utilisation du tuyau d'alimentation n'est pas lisible ou est dépassée

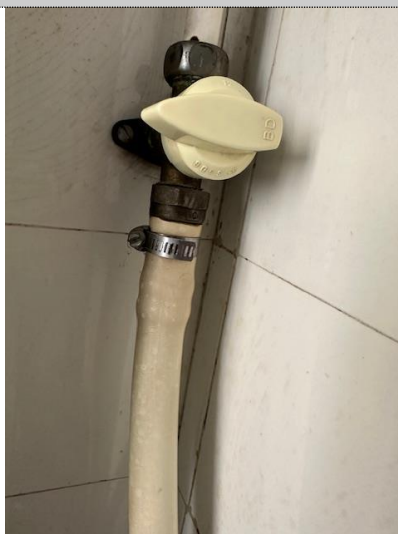
### Point de contrôle N° 11c

**DGI** Le matériel utilisé pour le raccordement en gaz d'un appareil est marqué d'une marque reconnue mais n'est pas autorisé d'emploi ou le raccordement en gaz d'un appareil comporte plusieurs tuyaux flexibles

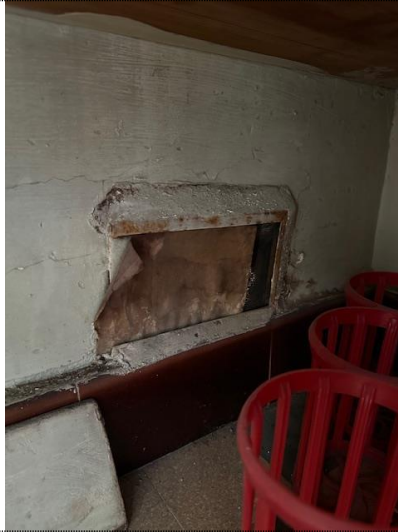
Point de contrôle N° 19.7

**A2** Le dispositif de l'amenée d'air du local équipé ou prévu pour un appareil d'utilisation est obturé

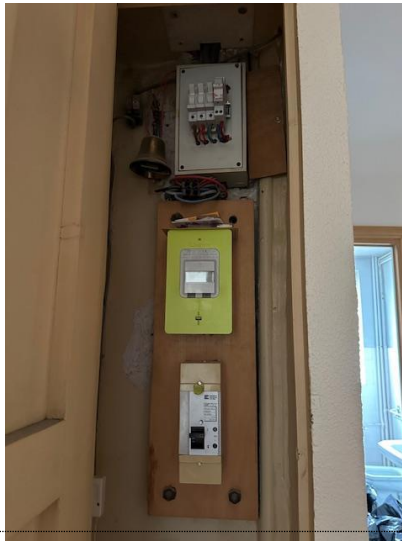
Local : Placard n°2 (5ème)

Commentaire : *Alimenté le jour de la visite*

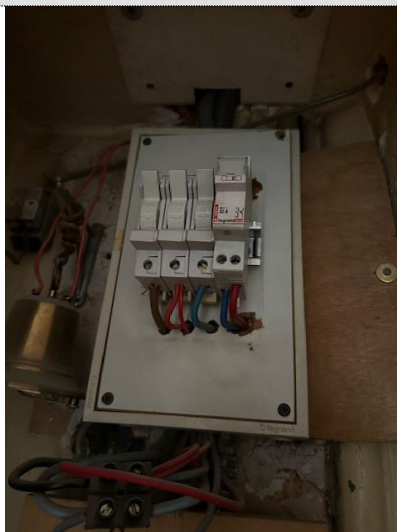
### Point de contrôle N° B.2.3.1 c)

**Description :** L'ensemble de l'installation électrique n'est pas protégé par au moins un dispositif de protection différentielle.

**Observation(s) :** Faire appel à une entreprise qualifié

**Localisation :** Ajouter un interrupteur différentiel 30 ma, au tableau électrique

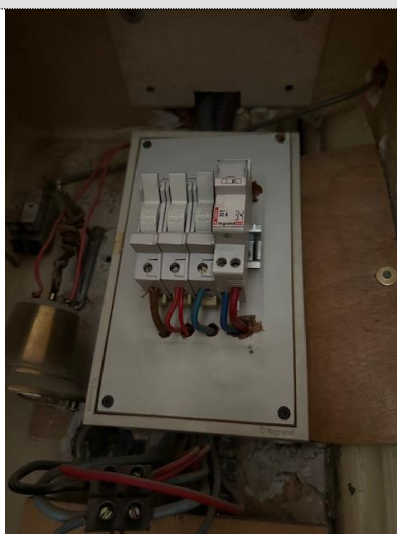
### Point de contrôle N° B.3.3.2 a)

**Description :** Il n'existe pas de CONDUCTEUR DE TERRE.

**Observation(s) :** Faire appel à une entreprise qualifié

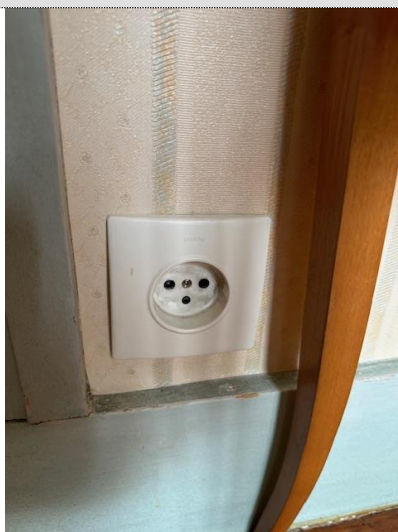
**Point de contrôle N° B.3.3.6 a1)**

Description : Au moins un socle de prise de courant ne comporte pas de broche de terre.

Localisation : Séjour et les chambres

Observation(s) Faire appel à une entreprise qualifié

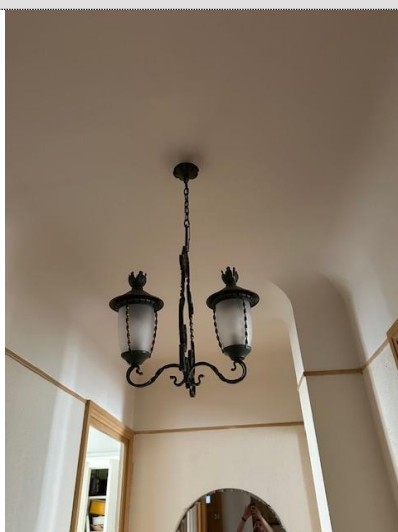
**Point de contrôle N° B.3.3.6 a3)**

Description : Au moins un CIRCUIT (n'alimentant pas des socles de prises de courant) n'est pas relié à la terre.

Observation(s) Faire appel à une entreprise qualifié

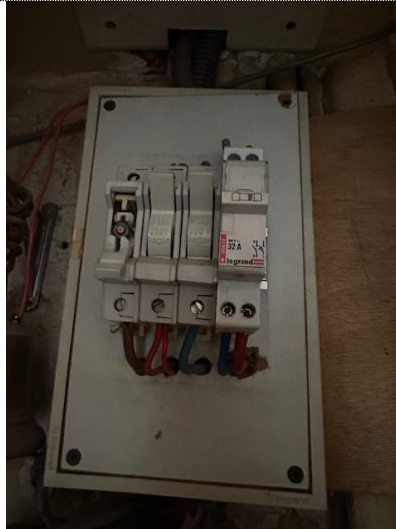
Point de contrôle N° B.8.3 a)

Description : L'installation comporte au moins un MATERIEL ELECTRIQUE vétuste.

Observation(s) Remplacer les portes fusibles par des disjoncteurs divisionnaire  
Faire appel à une entreprise qualifié
