## DOSSIER DE DIAGNOSTICS TECHNIQUES

**Référence : DUMAS 14095 20.04.22**

**Bien :** Bâtiment et Garage Automobile  
**Adresse :** 44 rue de Patroa  
 42100 SAINT-ÉTIENNE  
**Numéro de lot :**  
**Référence Cadastre :** AC - 105-106-221-223

## Rapport de mission de repérage des matériaux et produits contenant de l'amiante à intégrer au dossier technique «amiante»

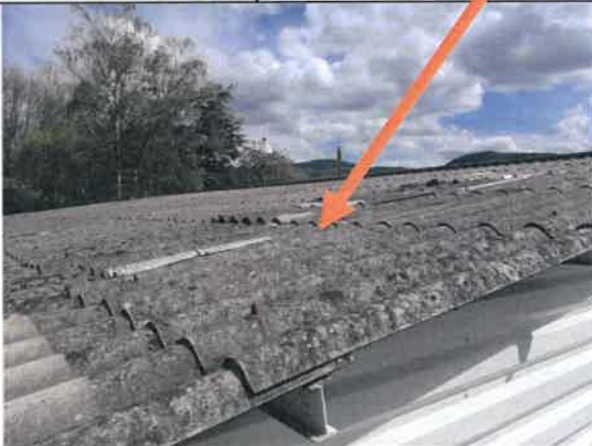
| Evaluation périodique | | |

| N° Local | Local / Partie d'immeuble | Etage | Elément | Zone | Matériau / Produit | Liste | Présence | Critère(s) ayant permis de conclure | Etat de dégradation | Obligation / Préconisation |
|---|---|---|---|---|---|---|---|---|---|---|
| 18 | Atelier | RDC | Plaques ondulées | Toiture | Amiante ciment | B | A | Jugement personnel | MND | EP |

Lorsque le type de matériau ou produit concerné contenant de l'amiante, la nature et l'étendue des dégradations qu'il présente et l'évaluation du risque de dégradation ne conduisent pas à conclure à la nécessité d'une action de protection immédiate sur le matériau ou produit.

- a) contrôler périodiquement que l'état de dégradation des matériaux et produits concernés ne s'aggrave pas, et, le cas échéant, que leur protection demeure en bon état de conservation ;
- b) rechercher, le cas échéant, les causes de dégradation et prendre les mesures appropriées pour les supprimer.

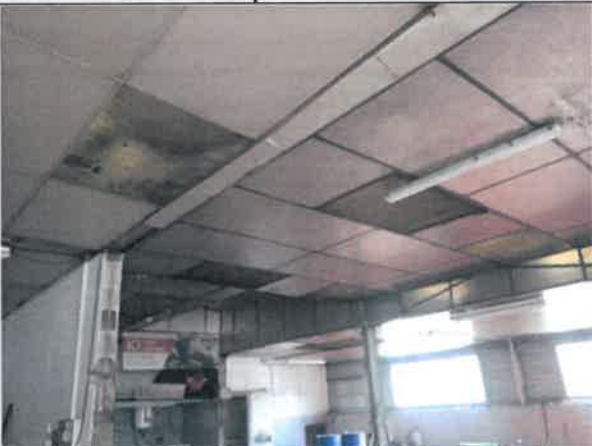
### PRELEVEMENT : P001

| Faux-plafond - Plafond Zone 1 | absence d'amiante | |

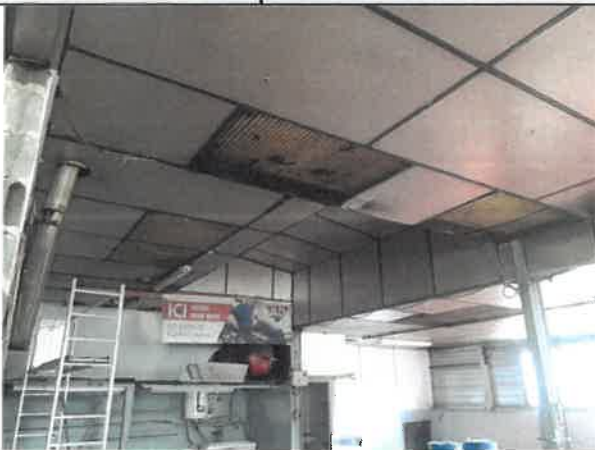
| PRELEVEMENT : P002 | | |

| PRELEVEMENT : P002 | | |
|---|---|---|
| Faux-plafond - Plafond Zone 2 | | absence d'amiante |
