# RESUME DU DTG

## DTG (Diagnostics Techniques Global) :

**B.E (Bureau d'Etude structure) :**  
Diagnostic visuel de l'état du bâti

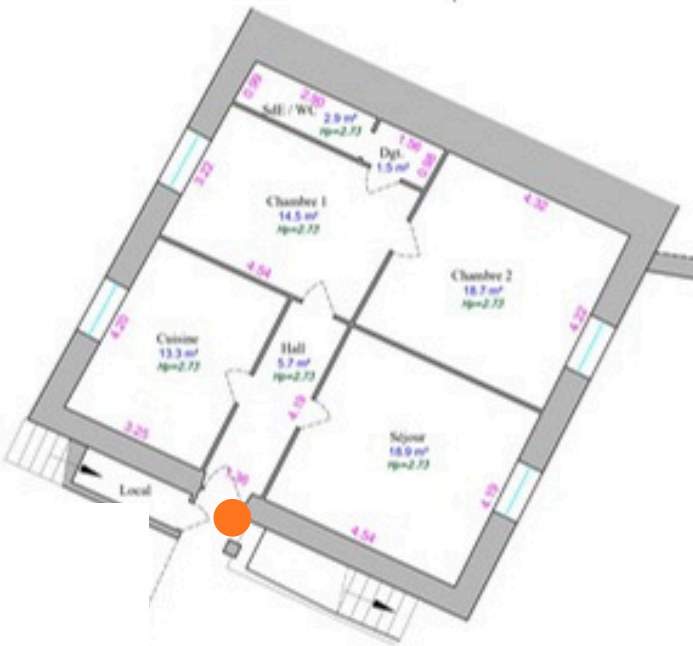
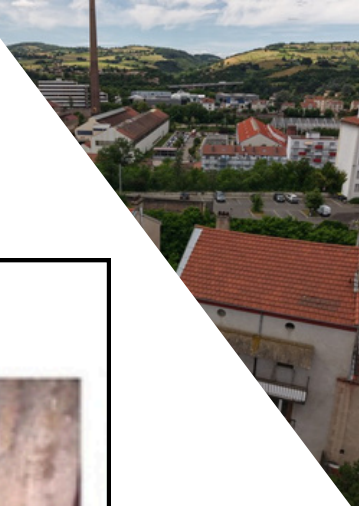
### LOCALISATION SUR PLAN :

## 2.2 Observation #2 - Éléments métalliques visibles

Corrosion visible en rive et au droit des assemblages.

**Nature constatée :** Oxydation et corrosion de plusieurs pièces métalliques accessibles

Plusieurs fers et profils métalliques visibles présentent un début ou un développement de corrosion. L'examen étant limité aux faces accessibles, il n'est pas possible de quantifier l'éventuelle perte de section ni d'apprécier l'état des parties noyées ou masquées.

Les éléments ne présentant qu'une corrosion superficielle devront être découpés jusqu'au support sain, puis recevoir un système de protection anticorrosion compatible avec leur exposition. Lorsque la corrosion s'accompagne d'une perte de section importante, d'un feuilletage, d'une perforation, d'une déformation ou d'un assemblage affaibli, la pièce concernée devra être remplacée ou renforcée sur la base d'une vérification adaptée.

Ne pas recouvrir les profils avant contrôle. Procéder au décapage, à l'évaluation de l'épaisseur résiduelle et au traitement anticorrosion. Remplacer ou renforcer les éléments trop altérés, suivant les dispositions définies par un professionnel compétent.
