# Rapport Sites et Sols Pollués

## Etudes historique, documentaire et de vulnérabilité, programme d'investigations sur les milieux et interprétation des résultats

AD Carrosserie et Garage Expert  
44 rue de Patroa  
42100 – Saint-Etienne

REFERENCE DU RAPPORT (CHRONO) : EL7P3/22/258

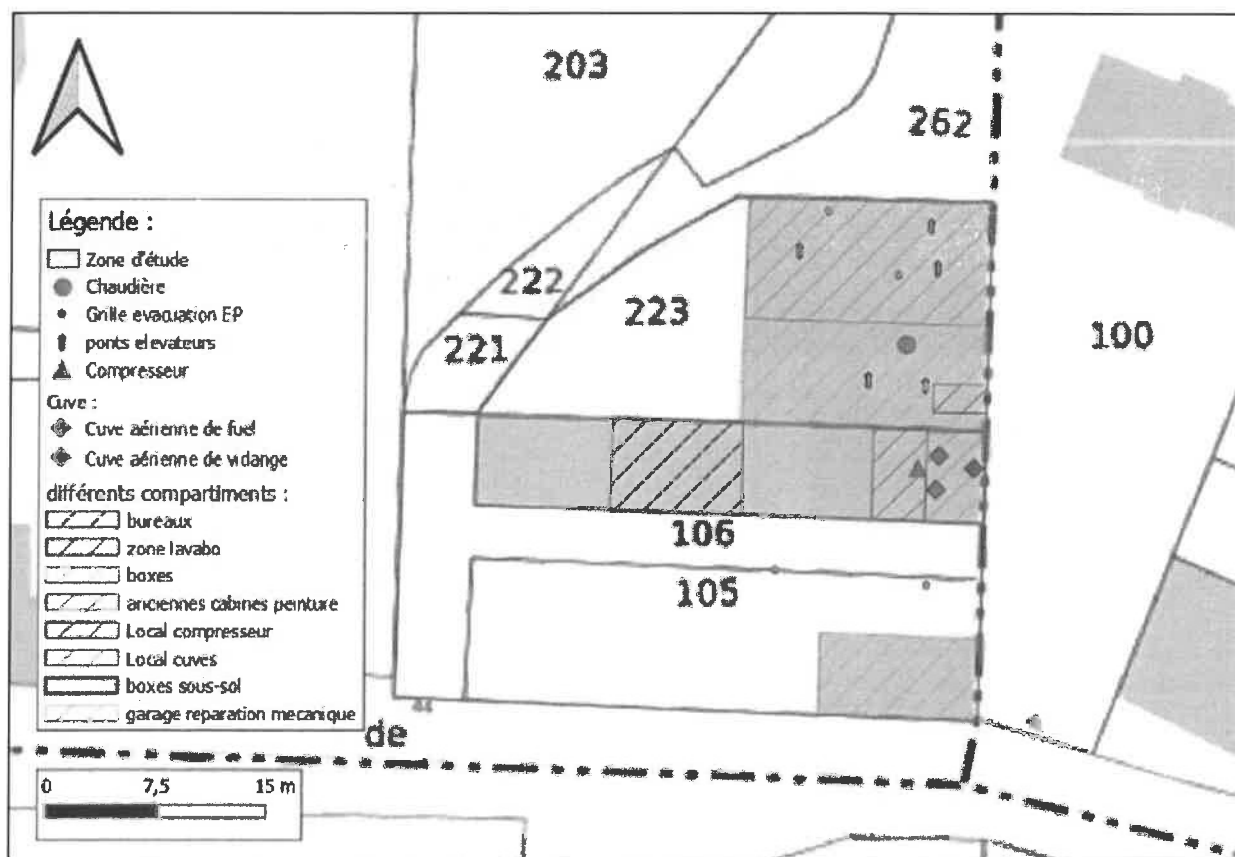
**FIGURE 3 : PLAN DE VISITE DE SITE (SOURCE : CADASTRE)**

- > le box de garage qui est détaché du bâtiment,
- > les box du sous-sol se trouvant sous les bureaux. Le propriétaire nous a cependant certifié que ceux-ci étaient uniquement réservés au stationnement des véhicules.

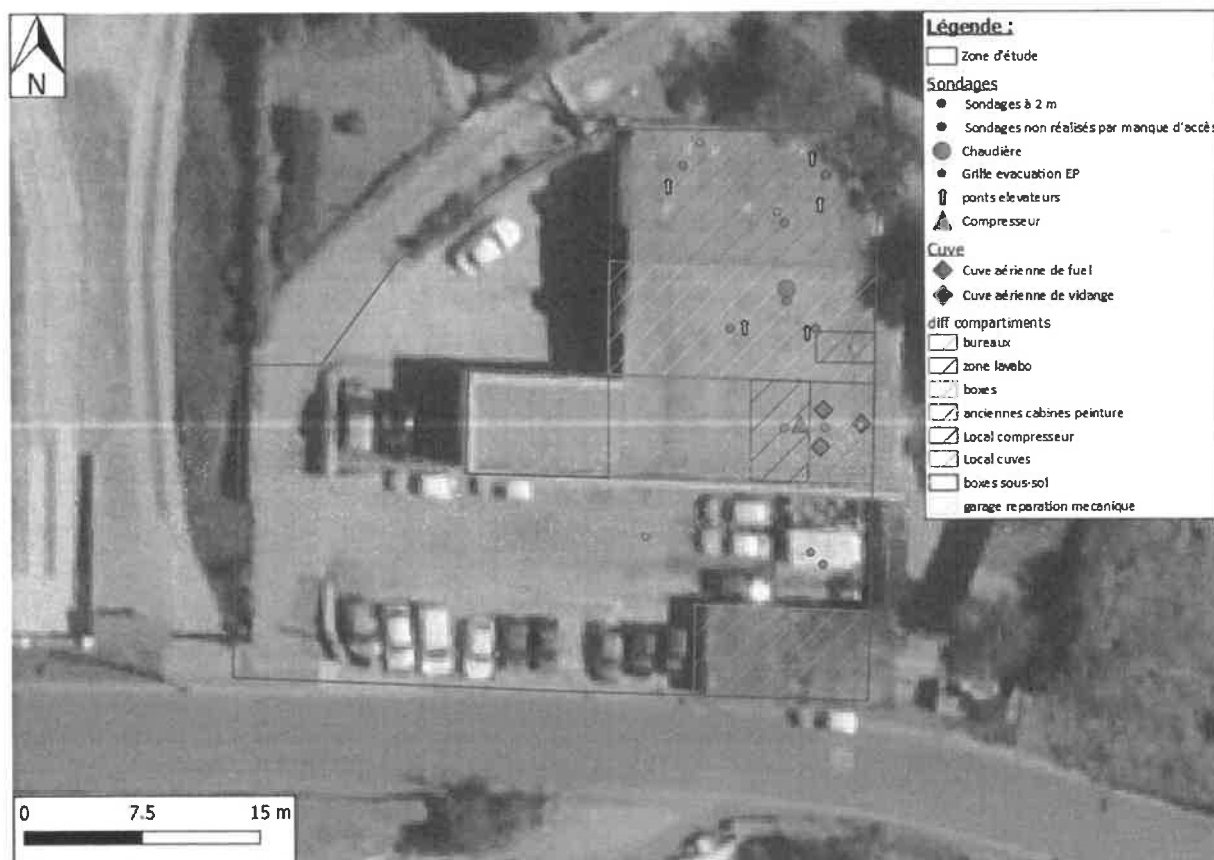
**FIGURE 17 : PLAN DES INVESTIGATIONS**

Ainsi, les sondages ont été relocalisés en dehors des zones où des réseaux enterrés ont été détectés et aucune investigation n'a été réalisée dans les box et en extérieur sur la partie basse du site. Ces points de sondage ont été abandonnés sur demande du client le jour de l'intervention.

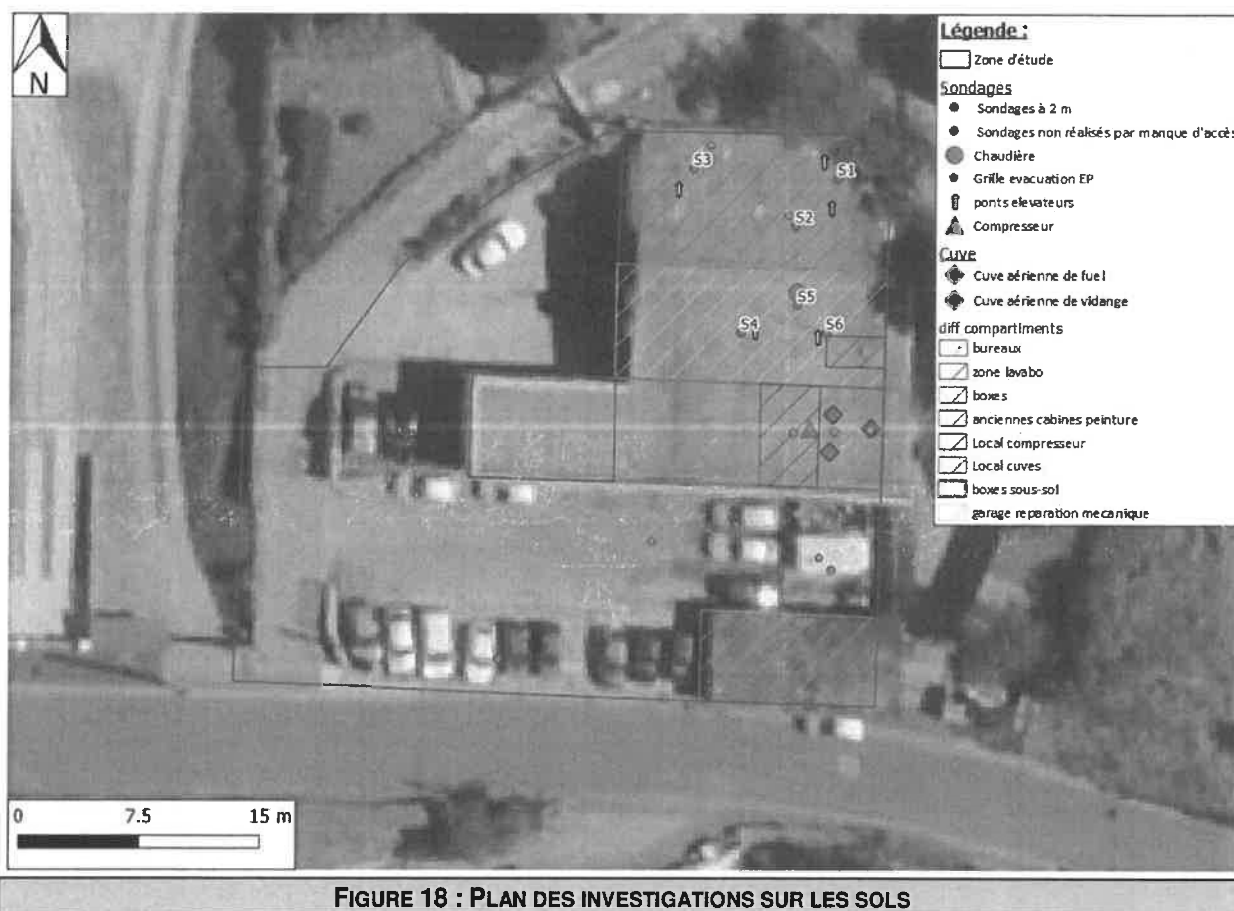
**FIGURE 18 : PLAN DES INVESTIGATIONS SUR LES SOLS**

Les investigations de terrains menées par SOCOTEC Environnement sur le milieu sol ont consisté en la réalisation de 6 sondages jusqu'à une profondeur maximale de 2 m.

Lorsque les prélèvements ont été effectués, les sondages ont été rebouchés avec les cuttings non prélevés et les revêtements de surface (béton, enrobés) ont été reformés par un bouchon en mortier.
